## **Mudanças climáticas e patrimônio arquitetônico: Sítio histórico de Santa Leopoldina [ES]**

**ABSTRACT:** Este artigo discute os impactos das mudanças climáticas no patrimônio arquitetônico, considerando os eventos meteorológicos extremos como as inundações e precipitações elevadas e alertando para a condição de risco do Sítio histórico de Santa Leopoldina, localizado na região centro-serrana do Estado do Espírito Santo. Situado às margens do Rio Santa Maria da Vitória, o sítio sofre o impacto de recorrentes inundações responsáveis pela inundação total e parcial dos edifícios situados no corredor histórico da cidade. Considerando que projeções confiáveis para o futuro devem consistir na compreensão das características destes eventos para que medidas de salvaguarda sejam efetivadas; em uma aproximação desta problemática, o artigo aborda eventos meteorológicos extremos e os impactos em sítios históricos, trazendo em seguida parâmetros climáticos da região de Santa Leopoldina. Os dados foram coletados no Instituto Capixaba de Pesquisa, Assistência Técnica e Extensão Rural (Incaper) e na Agência Nacional de Águas (ANA) e tratados em Excel por meio da elaboração de gráficos. Em uma

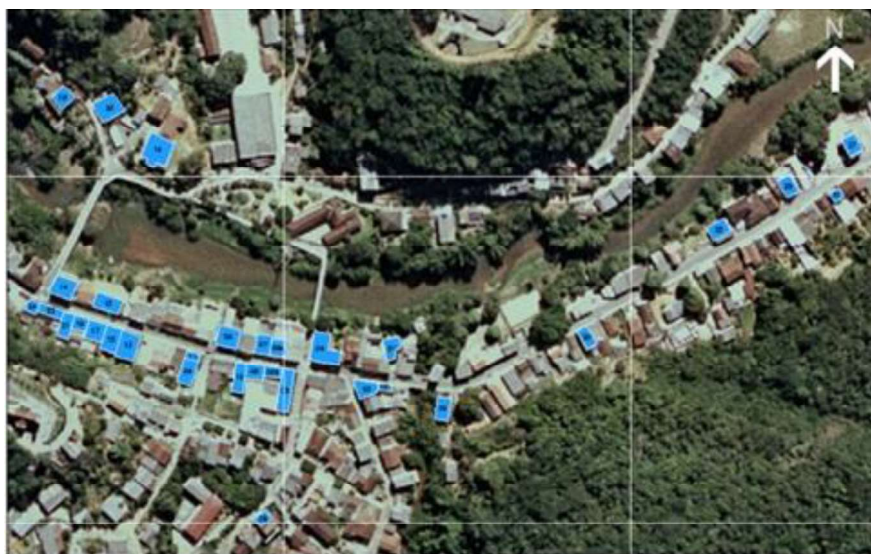
Figura 1 - Imóveis tombados no Sítio Histórico e sua relação com o Rio Santa Maria da Vitória. Fonte: Queiroz, 2013

Santa Leopoldina é estruturada em torno do Rio Santa Maria da Vitória, cuja nascente origina-se na Serra do Garrafão, no município vizinho de Santa Maria de Jetibá, e deságua na baía de Vitória, tendo 122 km de extensão territorial. O núcleo urbano situa-se estrategicamente nas proximidades do ponto em que o rio se torna navegável, até a baía de Vitória, escolhido em vista da relação econômica como entreposto comercial, até a segunda década do século XX. Este núcleo urbano - centro da cidade - resguarda seus ares de cidade do início do século XX, com sua configuração urbana constituída, em grande parte, pelos sobrados e casarões ao longo da área central, chamada de Sede. Nesse contexto, trinta e oito imóveis estão protegidos na esfera estadual pelo processo de tombamento realizado pelo Conselho Estadual de Cultura (Figura 1), por meio da Resolução nº 5/193, e conforme inscrição no Livro do Tombo Histórico nº 32 a 68, folhas 4v a 7v (Silva et al., 2013).

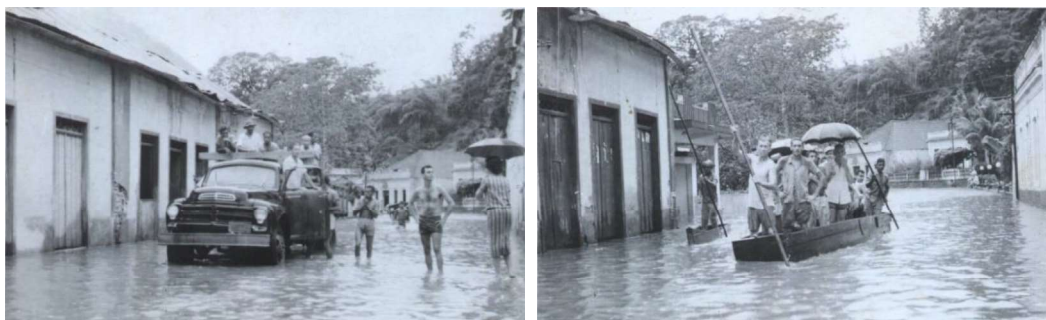
Figura 2 - Enchente de 1960. Fonte: Acervo Laboratório Patrimônio & Desenvolvimento – UFES

O conjunto de edificações do Sítio histórico de Santa Leopoldina está exposto a altos índices pluviométricos em determinadas épocas do ano, o que, associado a outros fatores, ocasiona o aumento do nível fluvial. As cheias do Rio Santa Maria já culminaram, em Santa Leopoldina, em diversas enchentes (Figura 2, 3, 4, 5 e 6), catalogadas desde 1949, ano de instalação da base da Agência Nacional das Águas, nas proximidades do núcleo central de Santa Leopoldina.

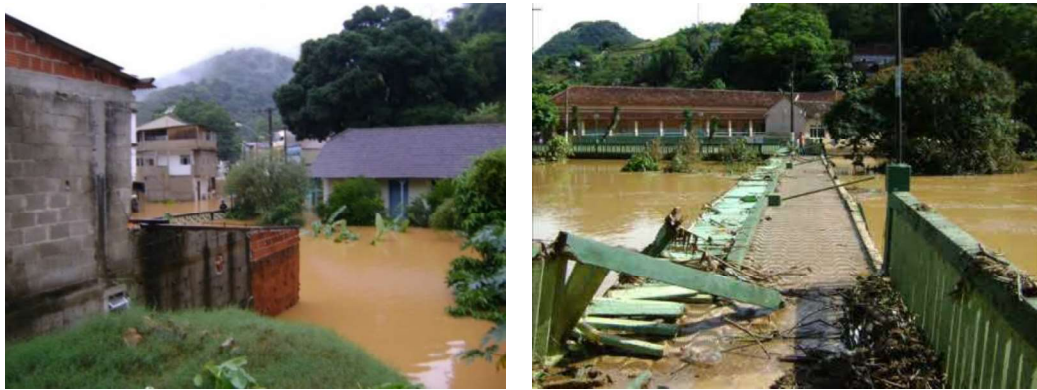
Figura 3 – Imagens da inunda o de 2009. Fonte: Dispon vel em: [www.youtube.com.br](http://www.youtube.com.br), acesso 22 mar 2016.

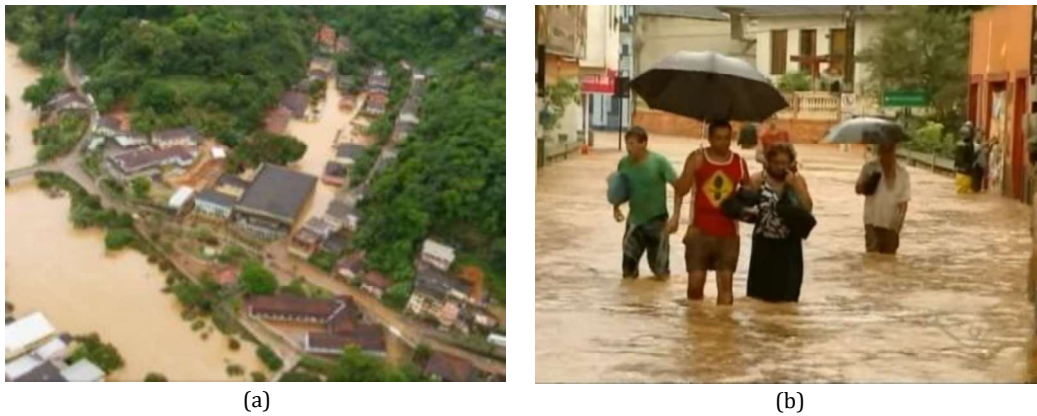
Figura 4 – Imagens da inunda o de 2012. Fonte (a): Dispon vel em: <http://g1.globo.com/espírito-santo/noticia/2012/01/agua-comeca-baixar-mas-santa-leopoldina-continua-em-alerta-no-es.html>, acesso 21 mar 2016. Fonte (b): Dispon vel em: [www.youtube.com.br](http://www.youtube.com.br), acesso 23 mar 2016.

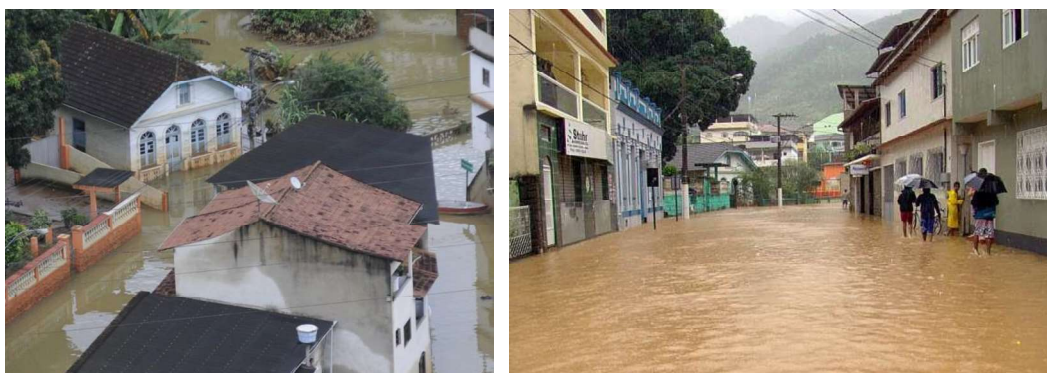
Figura 6 – Imagens da inundação de 2013. Fonte (a): <http://www.conquistanews.com.br/sobe-para-21-o-numero-de-mortos-pelas-chuvas-no-es/>, acesso 24 mar 2016. Fonte (b): Disponível em: <http://ocamacanzinhonoticias.blogspot.com.br/2013/12/o-corpo-de-bombeiros-vai-realizar-uma.html>, acesso 24 mar 2016.

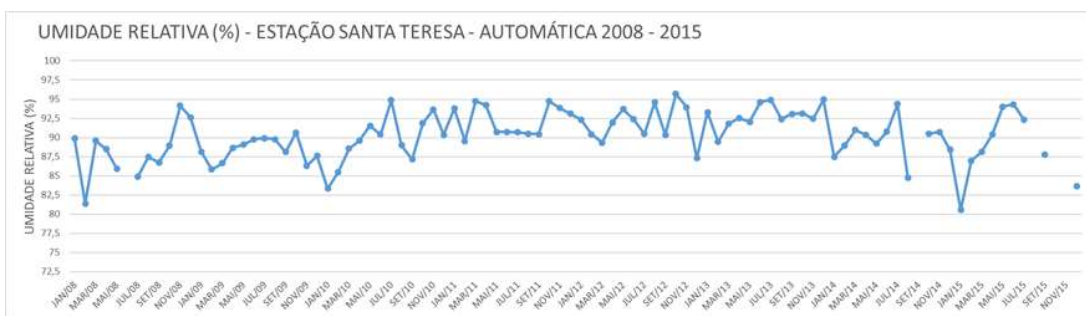
Figura 10 – Umidade relativa – Estação Santa Teresa – Automática. Fonte: FLORENZANO, 2016

A análise das figuras 8 e 9 revela alto índice de umidade relativa, registrando picos elevados em 1978, 1980 e 1981, com períodos de índices mais baixos entre 1982 e 2004, e subindo a partir de 2008 até 2015, com pico máximo de 95,69% em outubro de 2012. Sobre as inundações ocorridas no núcleo urbano de Santa Leopoldina, é possível verificar todos os níveis máximos mensais atingidos pelo Rio Santa Maria com base nos dados coletados da ANA, a partir de 1949, data de instalação da estação de Santa Leopoldina (57130000) até dezembro de 2015 (Figura 11).
