Avaliação da contribuição da vegetação para a amenização de ruídos urbanos em praças

RESUMO: As praças são equipamentos urbanos que possuem potencial para mitigar determinados efeitos negativos da urbanização. A poluição sonora é um desses problemas urbanos que causam desconforto, perda de produtividade e que podem afetar a saúde humana. O objetivo do trabalho é avaliar se a vegetação das praças contribui para amenização de ruídos urbanos, oferecendo, assim, melhoria da qualidade de vida urbana. Assim, foram analisados os índices de ruídos de seis praças de distintos bairros da cidade de Colatina, Espírito Santo, de acordo com o método de aferição de ruído da NBR 10151/2000. As aferições foram realizadas com decibelímetro digital, a 1,20 m do nível do piso em pontos no interior e nas bordas das praças. De acordo com os dados obtidos, a maioria dos pontos apresentou valores superiores ao recomendado pelas normas consultadas. A presença de vegetação influenciou pouco como barreira acústica nas praças analisadas, já que não é densa. É necessário, que outros estudos sejam realizados a fim de comparar estes resultados em outras praças, com diferentes tipos de vegetação. A avaliação da

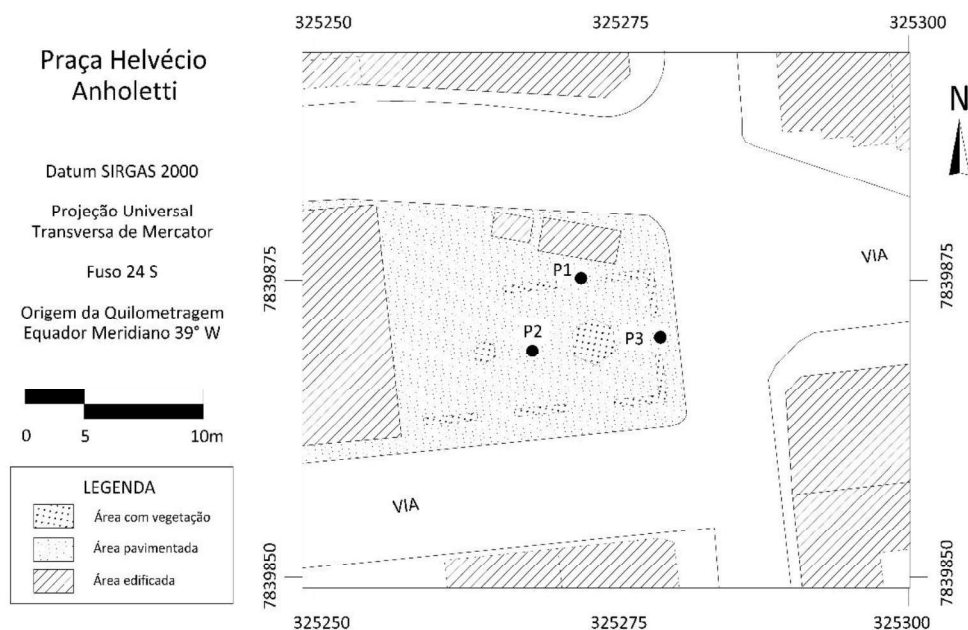
A Praça Pe. Helvécio Anholetti, no bairro Honório Fraga, apresenta poucos pontos de massa verde e não conta com árvores de grande porte, como demonstrado na Figura 12. Os números coletados, apresentados na Tabela 6, mostram similaridade nos resultados dos pontos de aferição, explicada pela inexistência de barreira verde, o que justifica os

índices inadequados de ruído urbano. A NBR 10151 estabelece um nível de 55 dB para áreas predominantemente residenciais, como se caracteriza a região.
